Newsflash 3 Nisan 1997.

Bölüm: Yüzme Havuzları N° 1

“Scalewatcher™” kullanılarak kazantaşının önlenmesi ve giderilmesi üzerine gerçekleştirilen deneylere ilişkin rapor

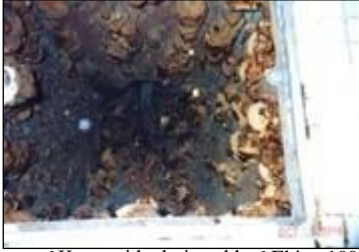
Scalewatcher ayrıca bir diğer sorun olan demir bakterilerinin yol açtığı kaya midyesi oluşumunu da azalttı. 3, 6 ve 7 numaralı resimlerde Scalewatcher'ın havuzun derin ucunda bulunan giderdeki kaya midyelerini nasıl giderdiği görülmektedir. Bu fotoğraflar sırasıyla 12 Mayıs 1994, 6 Ekim 1994 ve 9 Eylül 1995 tarihlerinde Southern Deep Pool'da çekilmiştir. Bu resimler aynı zamanda kaya midyelerinin renginin kahverenginden siyaha değişimini de göstermektedir. Robert Finley'e göre bu iyiye işarettir.

6 Kaya midyeleri azaldı. 6 Ekim, 1994

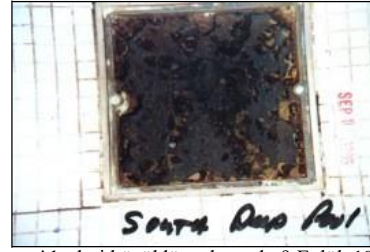
7 Kaya midyeleri küçüldü ve karardı. 9 Eylül, 1995
