ScalewatcherTM ile paslanmanın önlenmesi

1. Önsöz

Örnekler

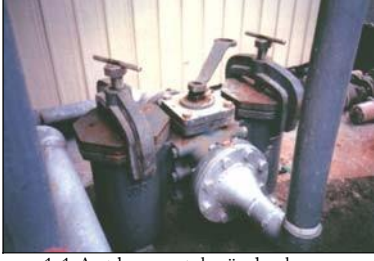
1-1 Artılmış su tek yönde akıyor

Boru hattı, kireçtaşı yüzünden tıkanmış ve kompresör, aşırı ısınma ile tetiklenen emniyet cihazı tarafından otomatik olarak durdurulmuş.

Kireçtaşının ana bileşimi Kalsiyum karbonat ve Demir pulu şeklindeydi. Soğutma suyunun sıcaklığı 90°C'nin üzerine çıktığında, kompresör otomatik olarak durmuş. Gölette biriken nehir suyu, bir süzgeçten geçirildikten sonra kompresörü soğutur. Kompresörü soğuttuktan sonra nehir suyu, geri toplama çukurunda toplanır ve daha sonra bir devridaim pompası vasıtasıyla gölete geri gönderilir. Şu ana kadar süzgecin eleğini çıkarmak zor olmuş çünkü 5 mm çapındaki pas süzgecin elek kasasına tutunmuş. **Scalewatcher™**, pompanın tahliye tarafına takıldı. Yaklaşık üç hafta sonra süzgecin elek kasasının içindeki kızıl pas ortadan kaybolmuş ve kalan pas ise siyah renge dönmüştür. Daha sonra da elekten çıkarılması kolaylaşmıştır. Kompresördeki soğutma suyunun sıcaklığı 80°C'nin üzerine çıkmamış ve kesinti olmaksızın kompresörün güvenli bir şekilde çalıştırılmasını sağlamıştır.

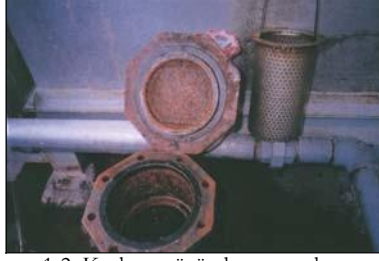
1-2 Kızıl pas yüzünden zor açılıyor

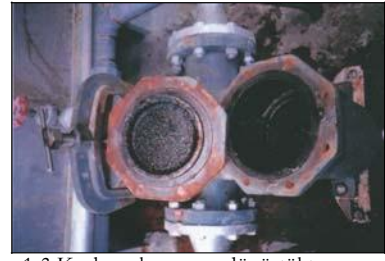
1-3 Kızıl pas kara pasa dönüştükten üç ay sonra

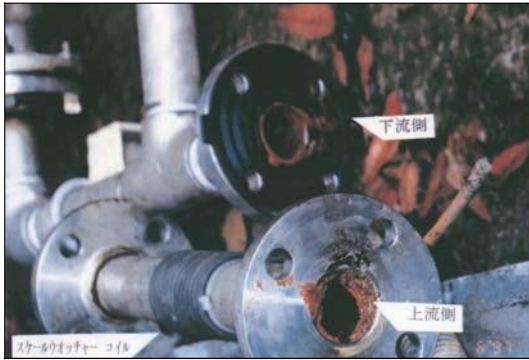
2-1 SW takıldıktan bir ay sonra. Kızıl pas yumuşadı.

Bir boru hattı besleme analiz cihazında deniz suyu kullanılmaktaydı. Paslanmaz çelikten yapılan hat, mikroorganizmalar ve demir pulu yüzünden tıkanmıştı. Süzgecin her hafta temizlenmesi gerekmekteydi. Kireçtaşının ana bileşimi Fe_2O_3 ve mikroorganizmalar şeklindeydi. **Scalewatcher™** testinin amacı, **Scalewatcher™**'in çözülmüş Klor nedeniyle oluşan kireçtaşı üzerinde etkili olup olmadığını araştırmak idi. **Scalewatcher™**, su pompası ve süzgeç arasındaki hatta takıldı. Bir ay sonra boru hattı içerisindeki pas ve sert kireçtaşı yumuşadı. Üç ay sonra, pas (Fe_2O_3), siyah renkli Fe_3O_4 'e dönüştü ve süzgeç tıkanmadı. Bu da siyah renkli Fe_3O_4 'ün iyonize Klor nedeniyle oluşan korozyonun önlenmesinde etkili olduğu anlamına gelmektedir.

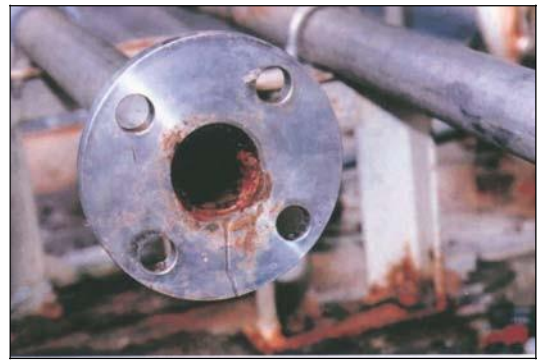
2-2 SW takıldıktan bir ay sonra. Kızıl pas, kara pasa dönüştü.

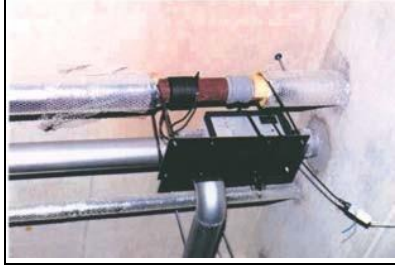
3-1 SW, yeraltı garajının tavanına takıldı

Scale Watcher, pompanın binanın tepesinde bulunan toplama çukuruna doğru tahliye tarafında takıldı (Bu hat, tek geçişli bir sistemdir). Bu hat çok eski olduğundan (yaklaşık 15 yıllık) pas ve su kaçağı konusunda endişeleri vardı. Bir ay sonra, kırmızı pasın (Fe_2O_3) kara pasa (Fe_3O_4) dönüştüğü ve yumuşayarak düştüğü gözlemlendi. Banyodaki bir tankın dibinde dışarı akan kırmızı pasın partiküllerinin çapının 5-10 mm civarında olduğu görüldü. Çıkan kırmızı pas, parmak ucuyla ezilebilecek kadar yumuşaktı. Su kapağı söküldükten ve endoskop ile incelendikten sonra kırmızı pas rastlanmamış ve su kapağı vanasının içerisinde yumuşamış silikat taşı ile birlikte kara pas partiküllerinin varlığı gözlenmiştir. Bu kireçtaşını parmak uçlarıyla kolayca ovalamak mümkündür. Scale Watcher'ın kırmızı pası kara pasla dönüştürme etkisi kanıtlanmış oldu ve dolayısıyla da tesislerin yaşam ömürlerini uzatması ve korozyonu önlemesi beklenmektedir.

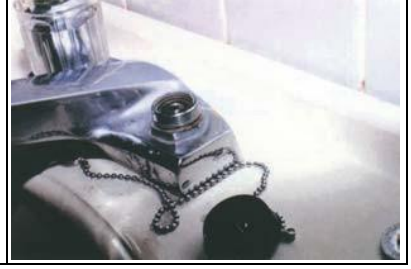
3-3 Çok ayarlı vana kapağı. Su tarafındaki kazantaşlarının giderilmesi kolaylaştı.

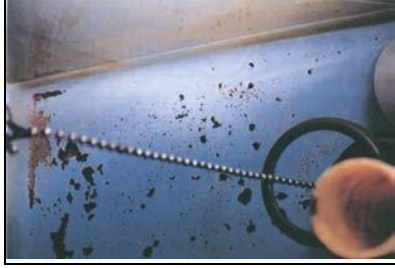
3-4 Göletteki çökeltiler

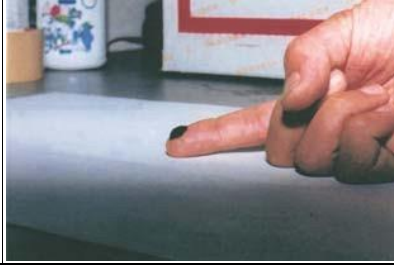
3-5 Alınan çökeltiler (kara pas).

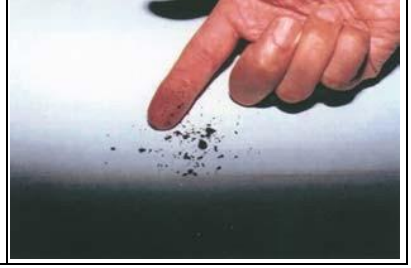
3-6 Çökeltiler yumuşaktı ve parmak ucuyla dağılması kolaydı dağılması kolaydı.

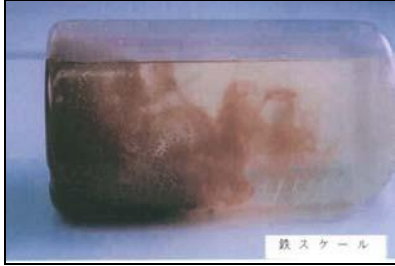
4-1 Kırmızımsı su numunesi

Yüksek kalitede ofset baskıda soğutma çok önemli bir unsurdur. Soğutma başarısız olduğunda mürekkep yayılır ve ürünün kalitesi düşer. Bu proseste soğutma konteynerinin soğutma yeri dardı (1 mm genişliğinde) ve hat dokuz yıllıktı. Aylık olarak asit temizliğine ve basınçlı suyla temizlemeye rağmen Demir pulu yüzünden yaşanan debi azalması ciddi bir sorun oluşturmaktaydı. ScalewatcherTM takıldıktan sonra büyük miktarda kırmızı pasın soğutma kulesinin tabanına düştüğü ve debinin artmaya başladığı gözlemlendi. Kırmızı pasın partikül çapı 3-50µm civarındaydı. Üç ay sonra tasarım debisi 1997 yazında hiçbir bakıma gerek kalmaksızın sabitlendi. Bu uygulamada ScalewatcherTM'in etkisi kanıtlanmış oldu.

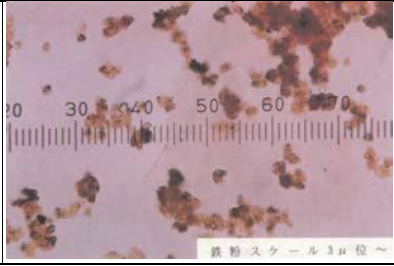
4-2 Mikroskopla görülebilen demir pulu

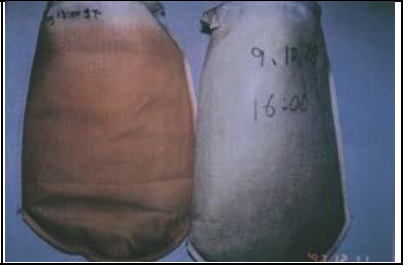
4-3 Boru hattı filtresi. Kırmızı pas solda. Dört ay sonraki hali sağda.

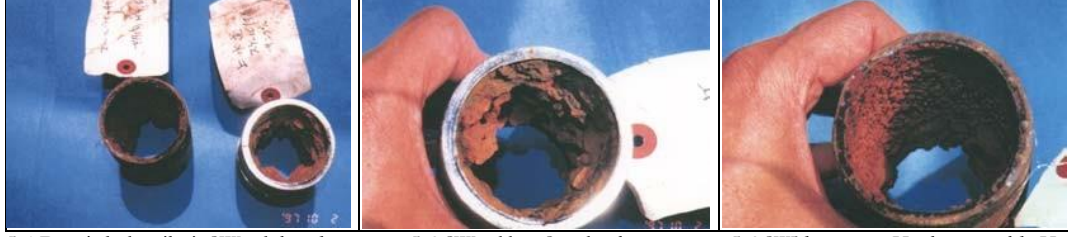
5-1 Demir bakterileri. SW takılmadan önce sağda ve sonra solda.

5-2 SW yokkn. Sert kırmızı pas.

5-3 SW'den sonra. Kırmızı pas azaldı. Kuruyunca Partiküller halinde ayrıldı.

Şebeke suyunun yedi hattında çok miktarda bakteri üremektedir. **Scalewatcher™** takıldıktan üç hafta sonra büyük bir fark oluştu. Demir, 1 mm çapında bir yağ bezesi şeklinde büyümekteydi ve **Scalewatcher™** takıldıktan sonra kireçtaşı kara pasa dönüştü.

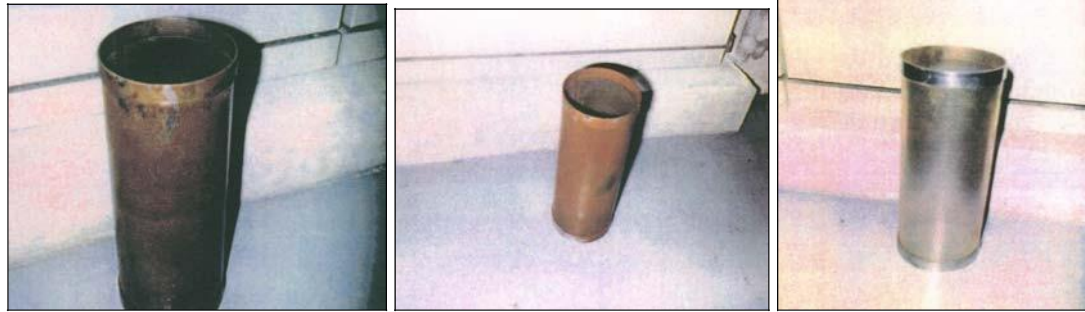
6-1 Kırmızı paslı süzgeç

6-2 Kırmızı pas kara pasa dönüştü

6-3 Yüzey bezle silinerek temizlendi

Üretim hatlarını soğutmak için saf su kullanıyorlardı. Paslanmayı önlemek amacıyla kimyasal arıtma kullanılmakta ancak bu da süzgeci tıkamaktaydı. Süzgecin sık sık temizlenmesi gerekiyordu. Bu da ciddi bir sorun teşkil ediyordu.

Scalewatcher™ takıldıktan bir buçuk ay sonra demir pulu temizlendi ve filtre sepetinin yüzeyi bir bezle silince metalin yüzeyi ortaya çıktı. İki ay boyunca 20 kg demir pulu temizlendi. Fabrikadaki soğutma suyu hattı analizine göre her bir hatta en az 25 kg demir pulunun birikmesi beklenmiştir. **Scalewatcher™** ünitesi, dört hattın tamamına takılmıştır.

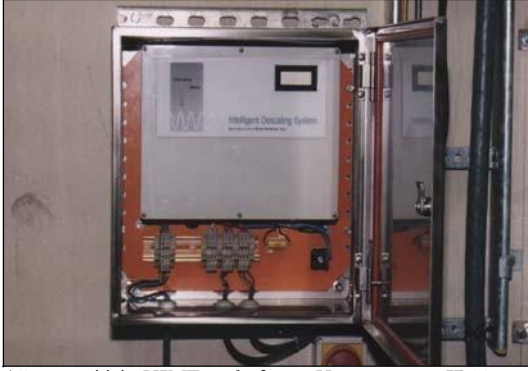
Ağır sanayi için HIME muhafazası. Koruma oranı IP66

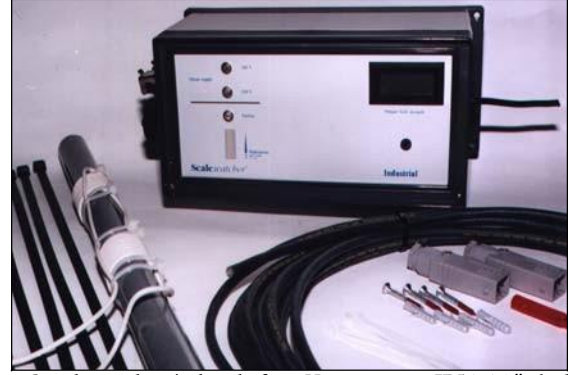
Standart endüstriyel muhafaza. Koruma oranı IP54. 16 "e kadar
