## Newsflash 1

### Bölüm: Kanalizasyon Arıtması No 1

#### “Scalewatcher™” kullanılarak gerçekleştirilen kireçtaşı önleme ve giderme deneyleri

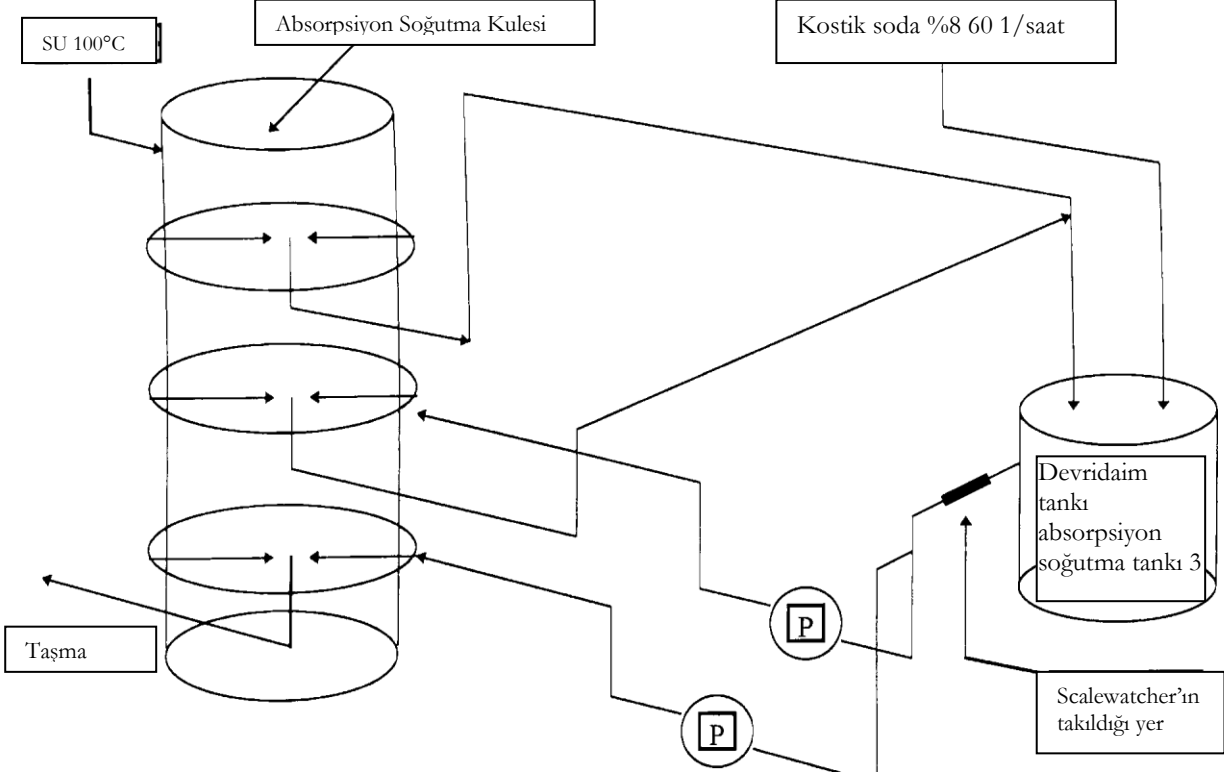
**Scalewatcher™** , çöp yakma fırınının absorpsiyon soğutma kulesine ve absorpsiyon soğutma kulesinin devridaim boru tesisatına takılmış ve etkinliği ölçülmüştür. Absorpsiyon soğutma kulesinin devridaim akışı Şekil 1'de ve **Scalewatcher™** 'ın kurulumu ise Fotoğraf No.2'de gösterilmiştir.

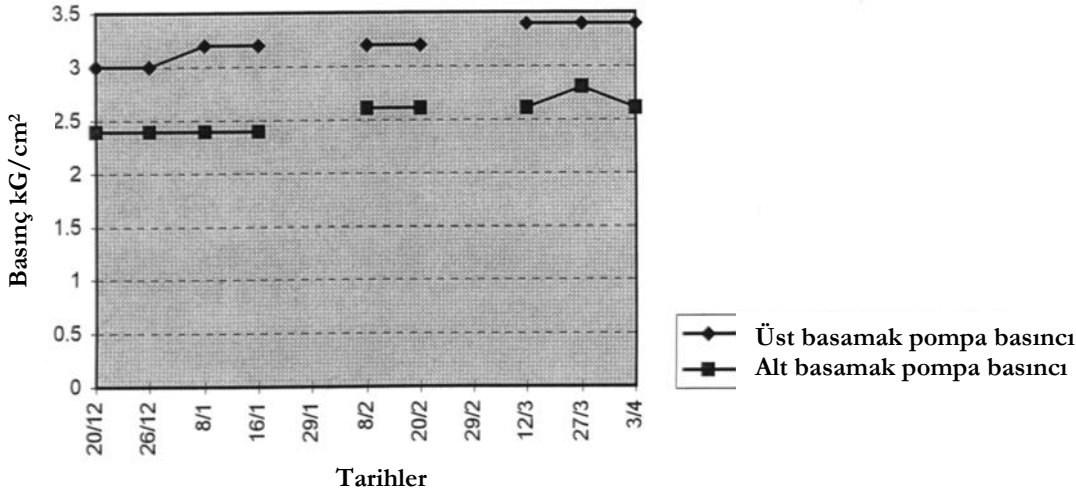
Tablo 3: Pompa savacı okumalarının karşılaştırılması

**Scalewatcher**<sup>TM</sup> takıldıktan hem iki hem dört ay sonrasında çıkış basıncında ve elektrik akımı değerlerinde kayda değer bir değişim gözlenmemiştir (bkz. Tablo 3).

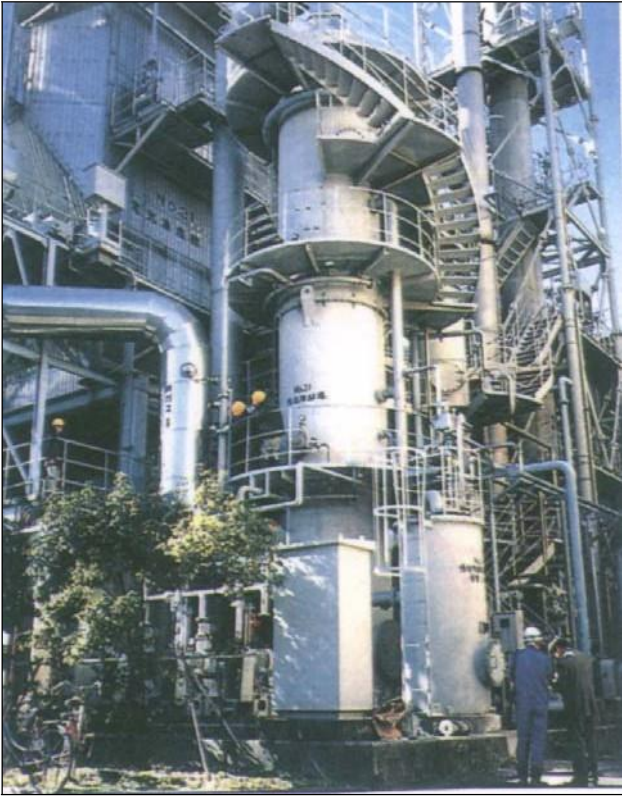
No 1

- Test lokasyonu : Kanalizasyon arıtma çalışmaları, “A” şehri. (Çöp yakma fırını/absorpsiyon soğutma kulesi) Fotoğraf No. 1
- Test süresi :20 Aralık 1995 ~17 Nisan 1996
- Test işletmecileri : Nippon Health Industries Co. Ltd. Chemical Services Commercial

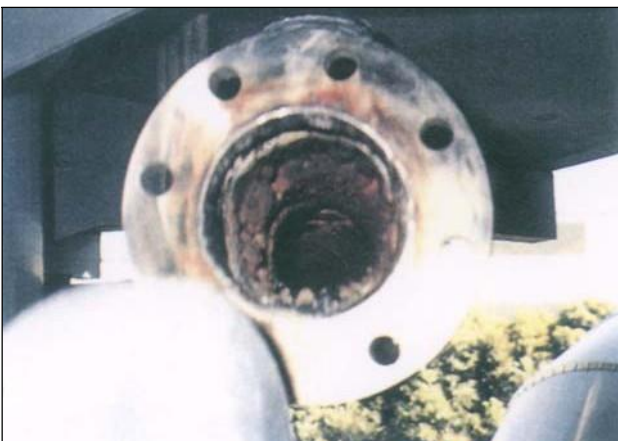
No 3

Borular kimyasal olarak yıkandıktan ve temizlendikten yaklaşık 3 ay sonra 100 Ø boru tesisatında renkleri beyazdan açık kahverengiye değişiklik gösteren 10 mm civarında kireçtaşı oluşmuştur.

50 Ø boru tesisatında, sprej nozülü ve yakınında, boru hattı tamamen tıkanmıştır (Fotoğraf 3 ve 4).
