## SCALEWATCHER TEST RAPORU

### SEK SÜT KARACABEY İŞLETMESİ – SEPERATÖRLER VE HATLARIN KORUNMASI

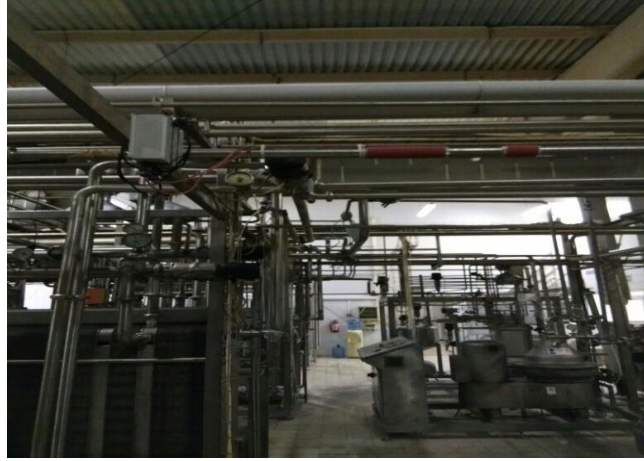
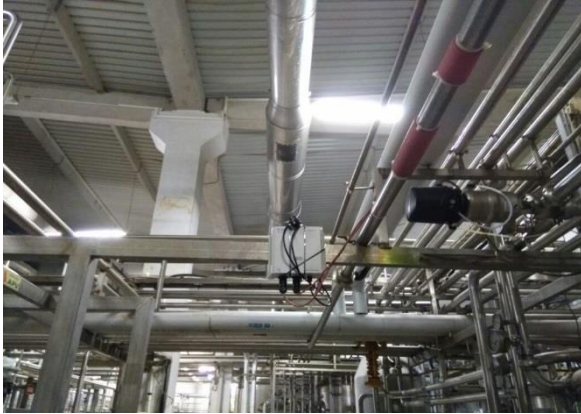
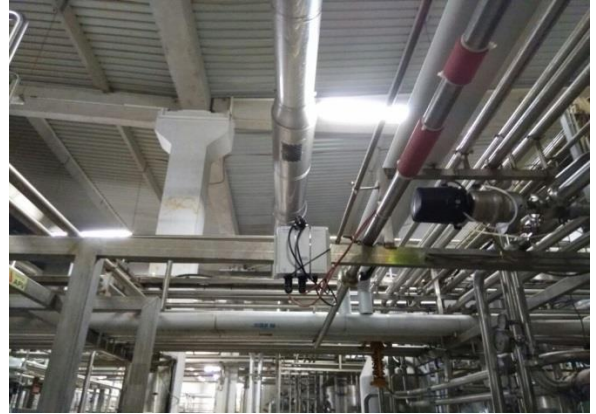
- 9 Eylül 2016 tarihinde, 3 seperatörü besleyen ana hatta kurulum yapıldı. Bu hatta bağlı olan , 2-3 haftalık periyotlarda, performans kaybından dolayı temizlenmesi gereken seperatör , kurulum sonrasında 29 hafta sonra kontrol için açılmıştır. Üretim performansı 25 haftalık süreç içerisinde durmamıştır

- 25 haftalık test sürecinde ( 6, 5 Ay ) seperatörlerde tortu oluşumları gözlemlenmemiş ve performans düşüşü yaşanmamıştır. Scalewatcher uygulaması, enerji kayıpları, iş kayıpları , kimyasal kullanım maliyetleri ve üretimin durması vb. sorunları ortadan kaldırmıştır. Yapılan testler, Elektromanyetik su şartlandırma teknolojisi olan Scalewatcher sisteminin, seperatör hattında başarısını kanıtlayarak, yaşanan zaman kayıpları, enerji kayıplarını ve finansal kayıpları önlemiştir. Devam eden süreçte, evaporatör, eşanjör, soğutma kulesi, buhar kazanları için de uygulama yapılması kararı verilmiştir.
